LAVORI IN ALVEO DEL BORLEZZA - Considerazioni generali

Aldo Avogadri, febbraio 2010

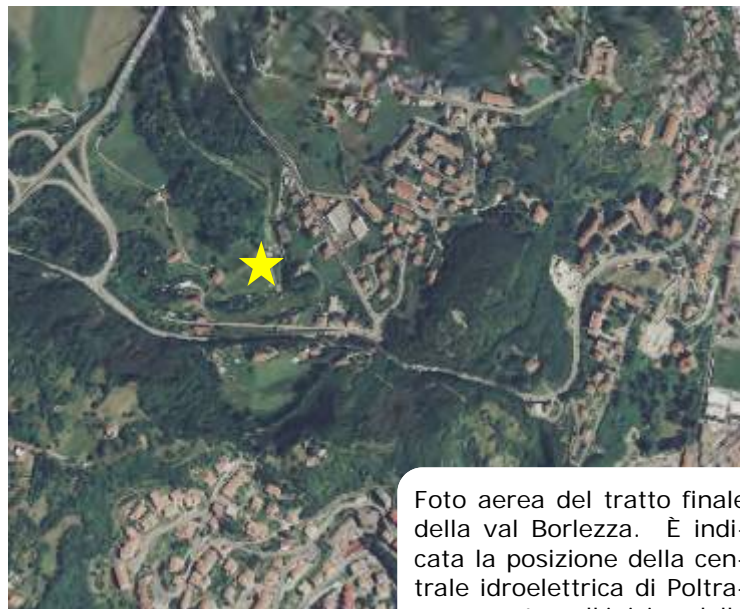
Foto aerea del tratto finale della val Borlezza. È indicata la posizione della centrale idroelettrica di Poltragno posta all'inizio della forra del Tinazzo che è stata rettificata per un lungo tratto.

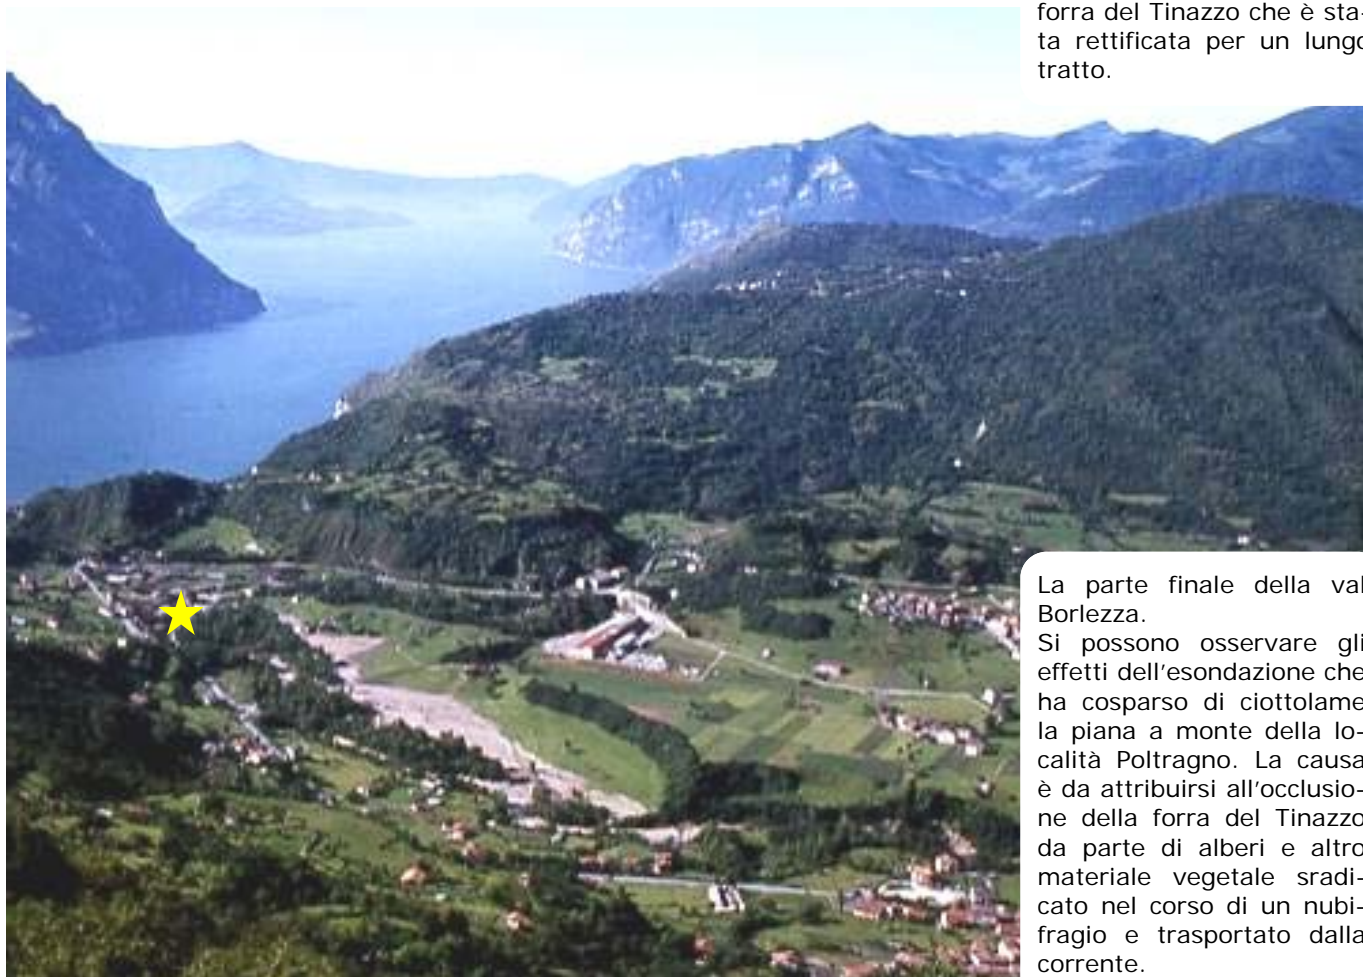
La parte finale della val Borlezza. Si possono osservare gli effetti dell'esondazione che ha cosparso di ciottolame la piana a monte della località Poltragno. La causa è da attribuirsi all'occlusione della forra del Tinazzo da parte di alberi e altro materiale vegetale sradicato nel corso di un nubifragio e trasportato dalla corrente.

problema riferibile ai lavori in corso nel tratto finale dell'alveo del Borlezza per prevenire fatti che in passato hanno creato l'intasamento della forra con la creazione, a monte, di un lago temporaneo.

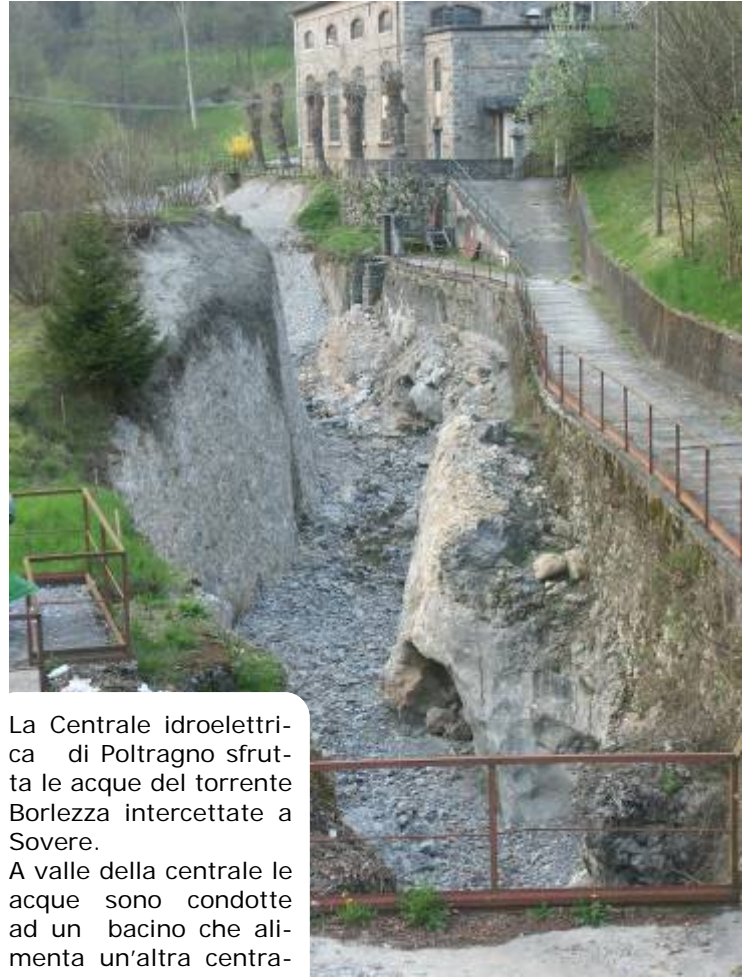
La Centrale idroelettrica di Poltragno sfrutta le acque del torrente Borlezza intercettate a Sovere.

A valle della centrale le acque sono condotte ad un bacino che alimenta un'altra centrale, a monte dello stabilimento Lucchini, presso l'ingresso della forra fossile.

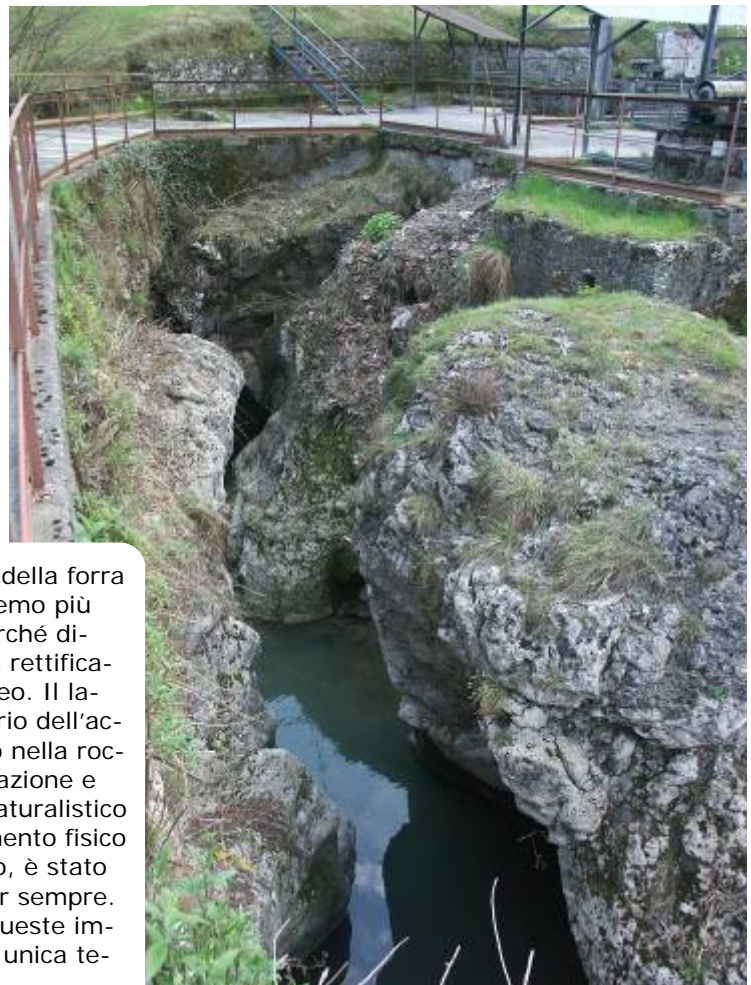
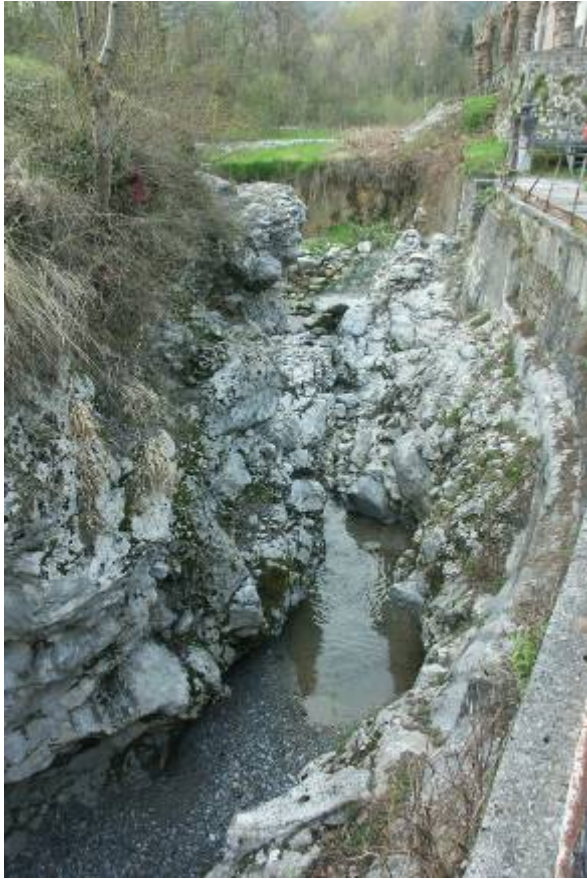
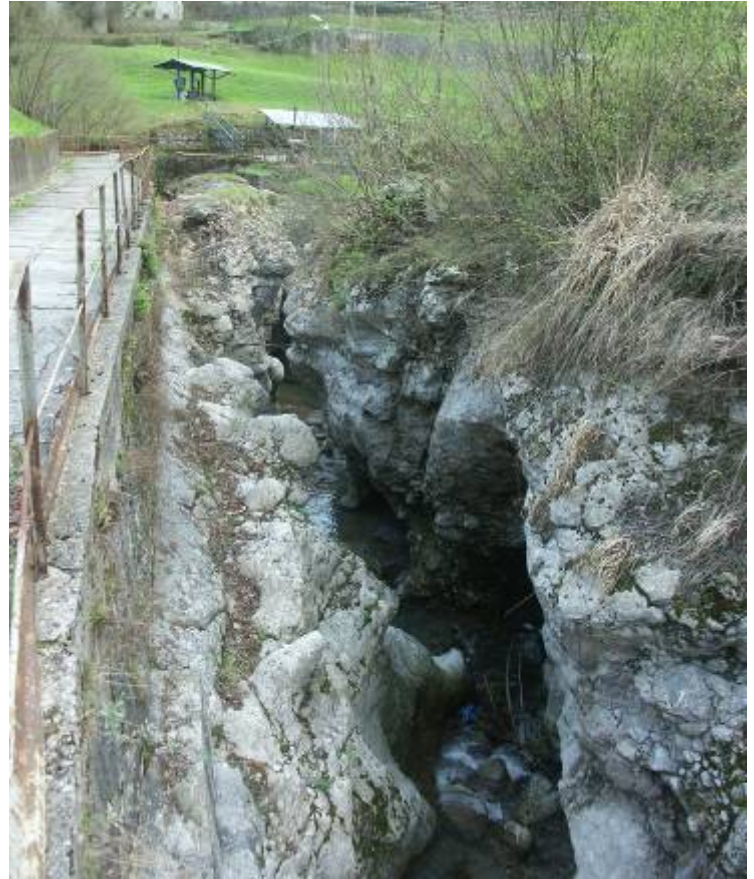
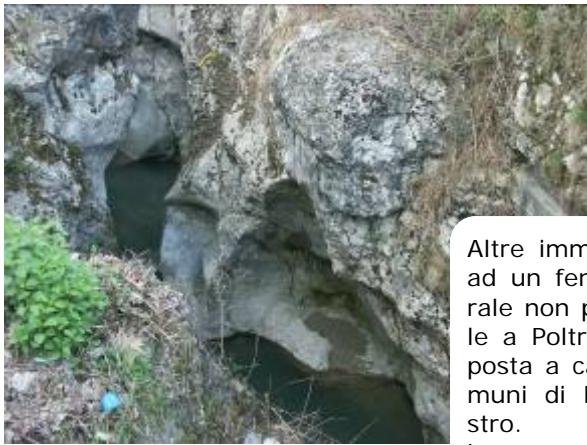
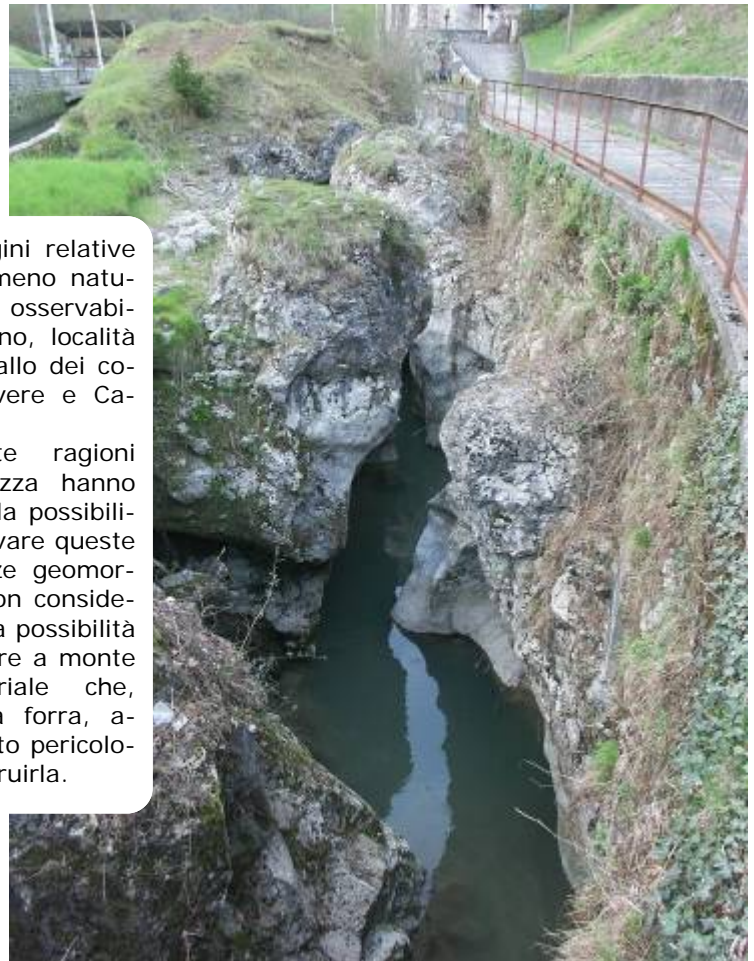
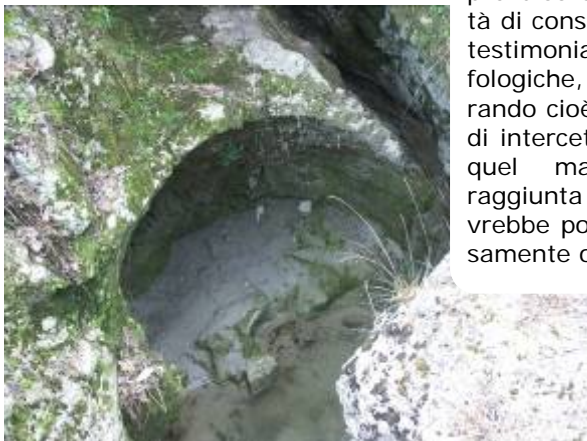
Ecco il tratto della forra che non potremo più osservare perché distrutto con la rettificazione dell'alveo. Il lavoro millenario dell'acqua impresso nella roccia, manifestazione e patrimonio naturalistico del modellamento fisico del paesaggio, è stato cancellato per sempre. Rimangono queste immagini come unica testimonianza.

Altre immagini relative ad un fenomeno naturale non più osservabile a Poltragno, località posta a cavallo dei comuni di Lovere e Castro.

Le presunte ragioni della sicurezza hanno prevalso sulla possibilità di conservare queste testimonianze geomorfologiche, non considerando cioè la possibilità di intercettare a monte quel materiale che, raggiunta la forra, avrebbe potuto pericolosamente ostruirla.

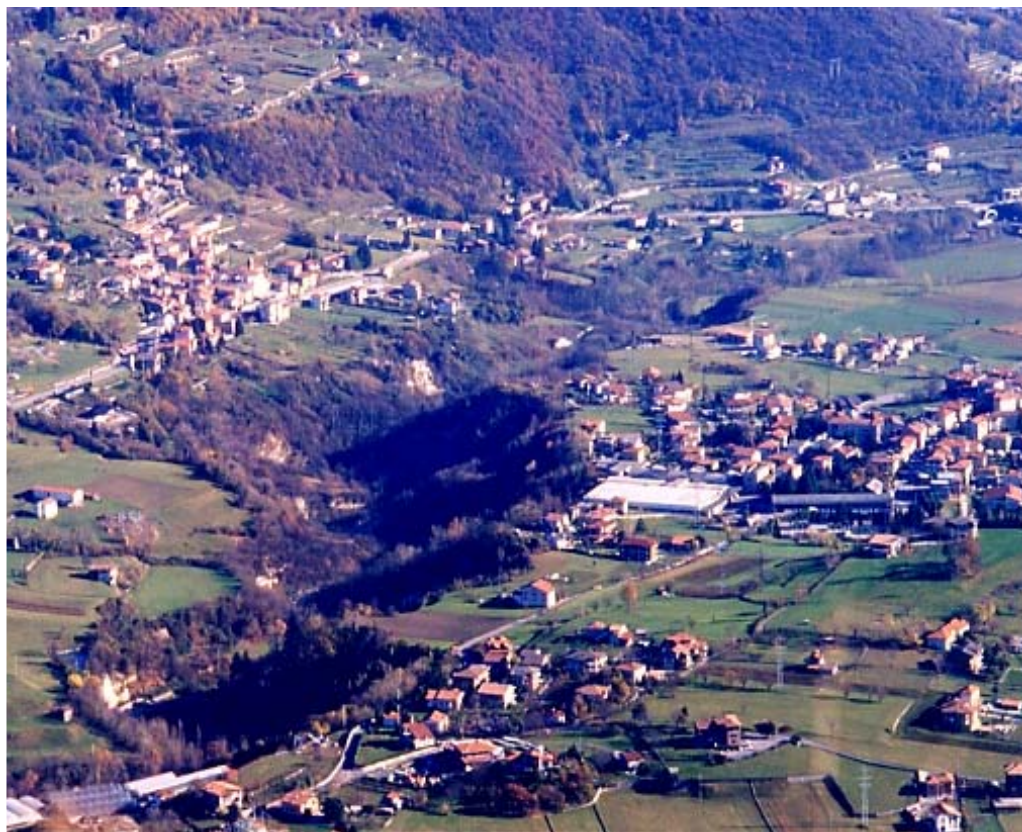
Suggestivo tratto boscato dell'alveo del torrente Borlezza i cui meandri hanno profondamente inciso la piana alluvionale tra gli abitati di Pianico, a destra, e Sellere, a sinistra.

In questo settore il potere erosivo del corso d'acqua ha messo a nudo i depositi marnosi fittamente stratificati di un antico lago pleistocenico (varve).

Il controllo dell'erosione in questo caso è particolarmente importante. Se da una parte questo fenomeno ha consentito di fare nuove scoperte paleontologiche, dall'altra distrugge situazioni sedimentologiche e testimonianze che la scienza ha descritto con minuzia fondando su di esse la conoscenza paleoclimatica archiviata nelle varve lacustri.
